DBU-Förderprojekt AZ 22296-25

## **Erarbeitung und Erprobung einer Sanierungstechnologie für umweltgeschädigte Bauteile aus Lettenkohlendstein am Beispiel der Arkaden des Schlosses Friedenstein in Gotha**

## **Abschlussbericht**

der Stiftung Thüringer Schlösser und Gärten  
erarbeitet von  
Dipl.-Ing. Heike Hopp und Dr. Hans-Werner Zier

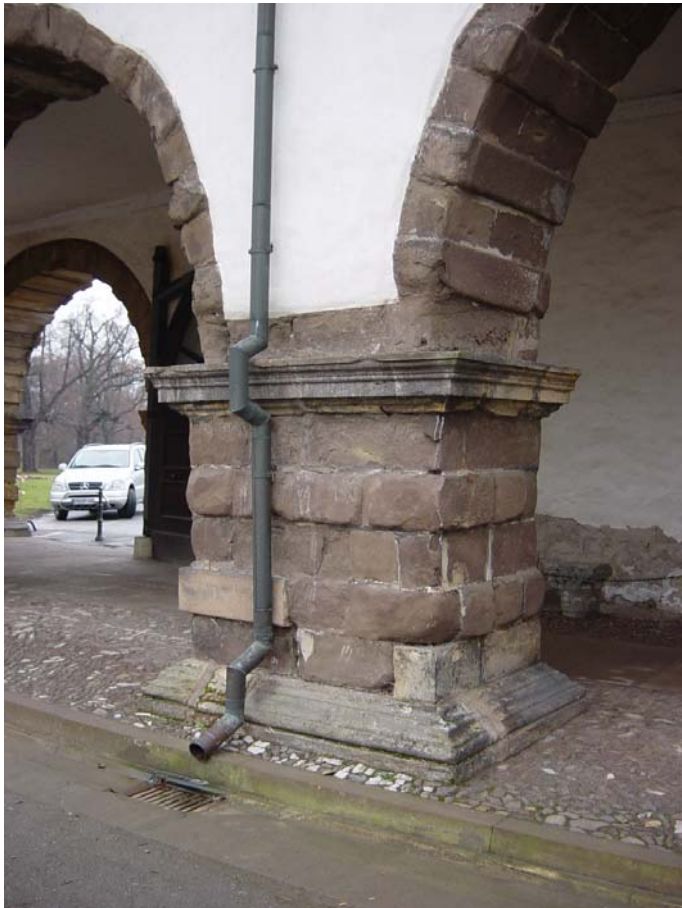
**Bild 3-2:**

An den Schlossarkaden des Ost-, Süd- und Nordflügels wurden sämtliche wasserführenden oder wasserbelasteten Bauteile wie Pfeilergesimse, Sockel und Schlusssteine der Bögen aus dem witterungsbeständigen Rätsandstein errichtet (Bild 3-2). Die Werksteine der Pfeiler und Bögen bestehen aus Lettenkohlsandsteinen. In diesen Bereichen gibt es aber auch zahlreiche Einzelsteine aus Seeberger Sandstein, bei denen es sich um spätere Ausbesserungen handelt.

#### **Pfeiler der Schlossarkaden**

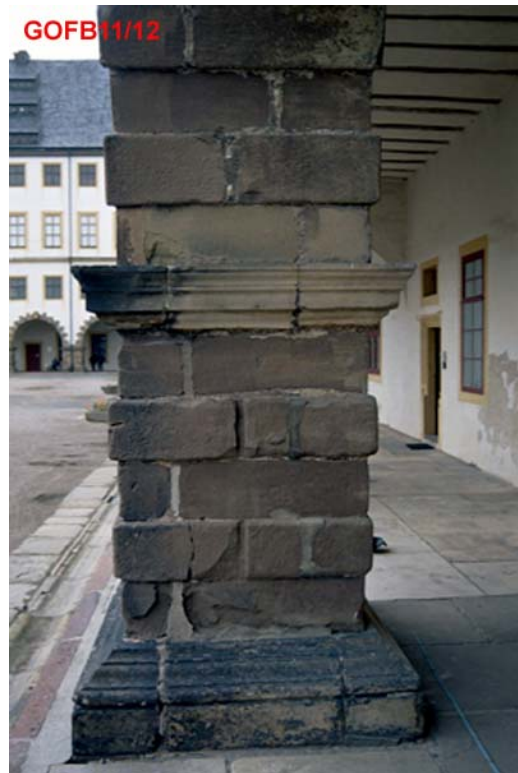
**Bild 3-4:**

Nach Süden exponierte Seite des Pfeilers aus Lettenkohlsandstein: Steinabbrüche und nachträgliche Fugenausbesserungen sind erkennbar. Insgesamt deuten sich Verschiebungen in verschiedenen Ebenen an.

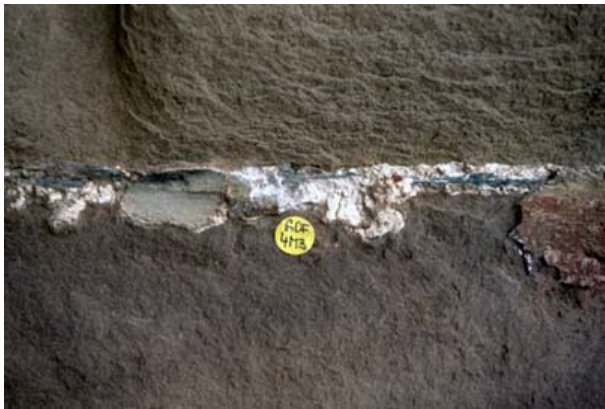
**Bild 3-5:** In der Fuge sind Schieferstücke als Abstandshalter eingelegt. Der Mörtel ist sehr fein und enthält kaum Gesteinskörnungen. (Durchmesser gelber Punkt 19 mm)

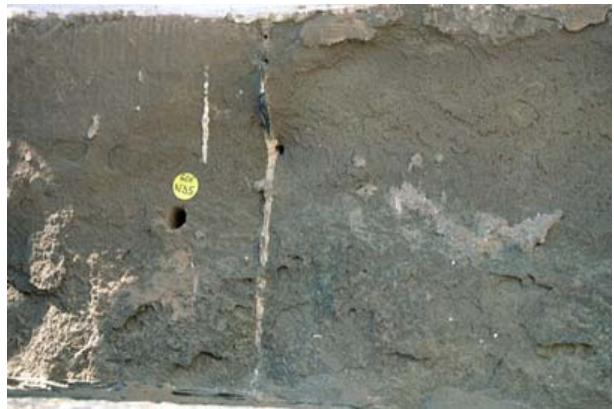
**Bild 3-6:** Die Fuge ist sehr schmal (etwa 0,5 cm). Auch in der Vertikalfuge sind Abstandshalter aus Schiefer eingelegt.

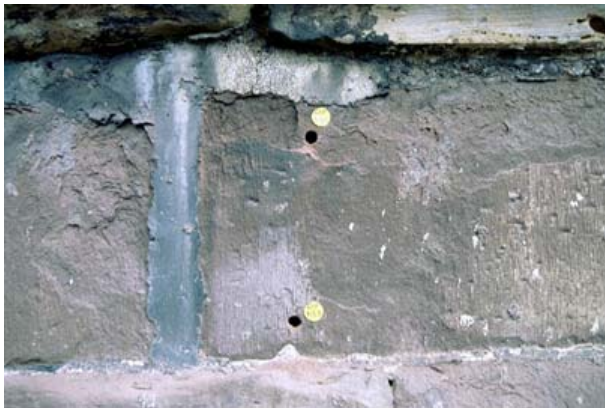
**Bild 3-7:** Fugenüberarbeitung mit einem sehr dunklen, dichten, hydraulisch gebundenen Mörtel. (Durchmesser gelber Punkt 19 mm)

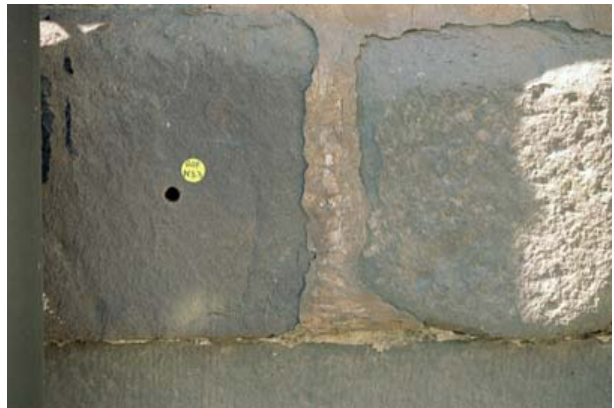
**Bild 3-8:** Fugenüberarbeitung mit einem hellen Mörtel. Der Mörtel ist farblich über eine Retusche auf Steinfarbigkeit abgestimmt.

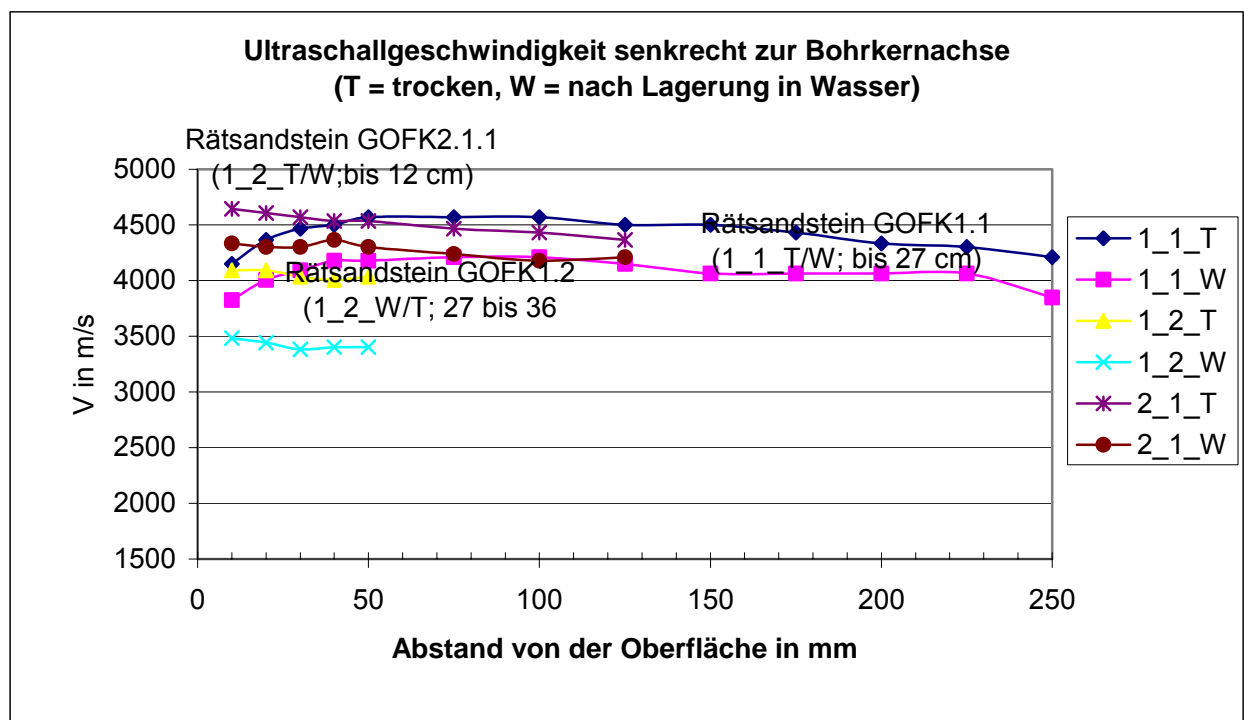
Abb. 4-1: Ultraschalllaufzeiten in Bohrkernen aus Sandstein (Proben GOFK1.1, 1.2 u. 2.1)

In den beiden Bohrkernabschnitten von der Stelle GOFK1 ist bis zu 5 cm Tiefe eine Zunahme der Ultraschalllaufzeiten festzustellen. Der erreichte Wert bleibt etwa bis 10 cm auf gleichem Niveau, und dann setzt eine Verringerung der Werte bis zu 36 cm Tiefe ein. Bei Feuchtesättigung des Steinmaterials ergeben sich die gleichen Trends. Die Werte sind zwischen 8 und 16 % geringer als bei den trockenen Proben.

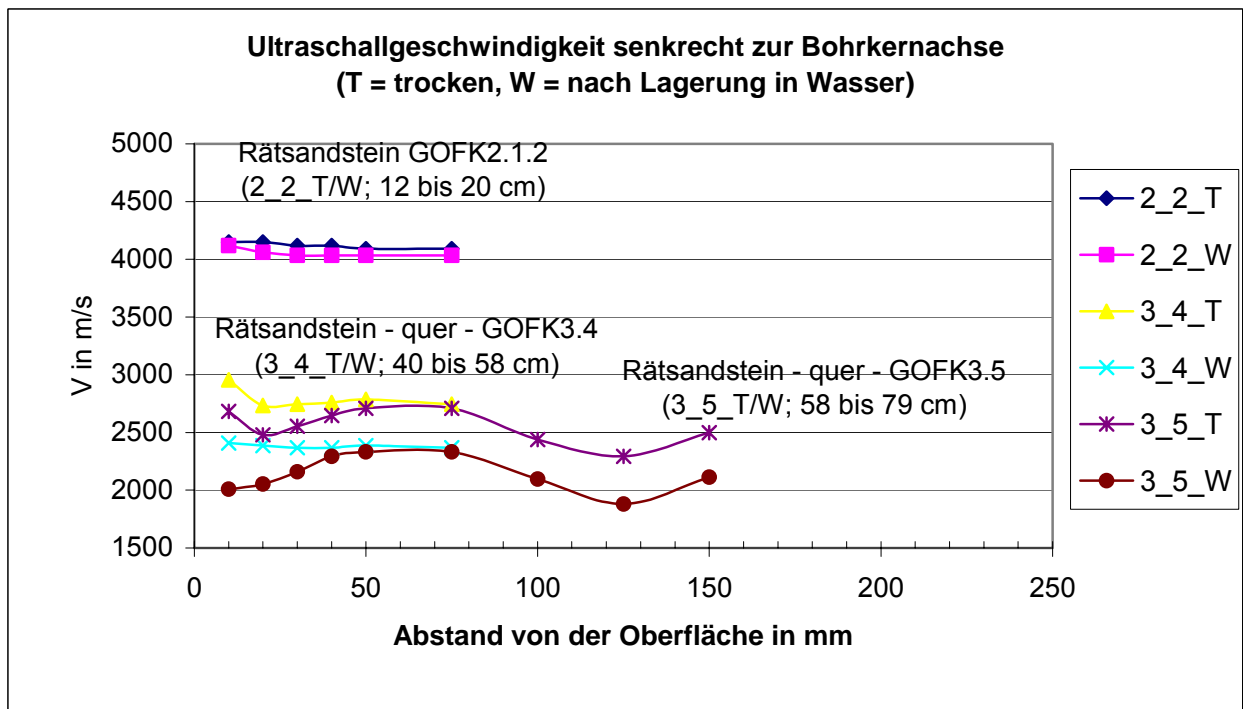
An der Stelle GOFK2 (siehe auch nachfolgende Abbildung) werden in Nähe der Oberfläche die höchsten Werte erreicht. Über die Tiefe ist eine gleichmäßige Verringerung der Werte festzustellen. Nach Feuchtesättigung verringern sich die Werte um bis zu 6 %.

Abb. 4-2: Ultraschalllaufzeiten in Bohrkernen aus Sandstein (Proben GOFK2.1, 3.4 u. 3.5)

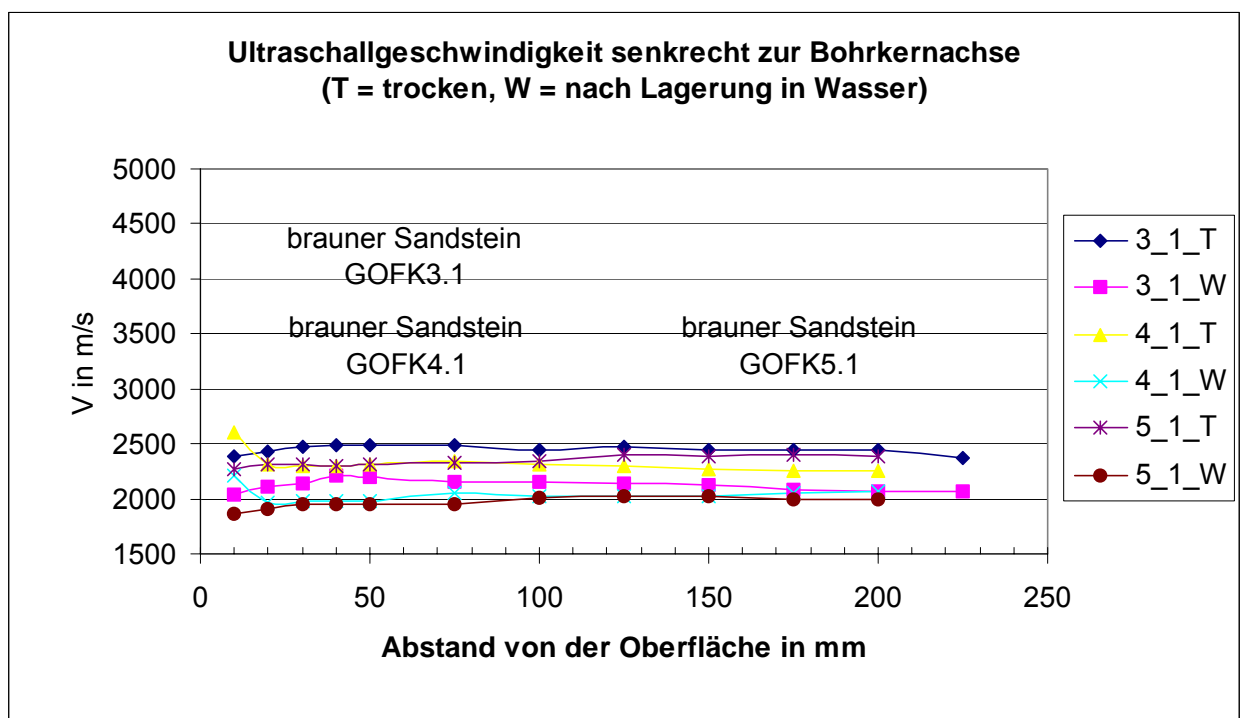
Abb. 4-3: Ultraschalllaufzeiten in Bohrkernen aus Sandstein (Proben GOFK3.1, 4.1 u. 5.1)

An der Stelle GOFK3 war der Rätsandstein im Inneren (3.4 und 3.5) des Pfeilers quer zur Schichtung eingebaut. Durch die Veränderung der Einbaulage verringern sich die Ultraschalllaufzeiten deutlich. Im Vergleich zur Probe GOFK2.2 sind die Werte 25 bis 40 % geringer.

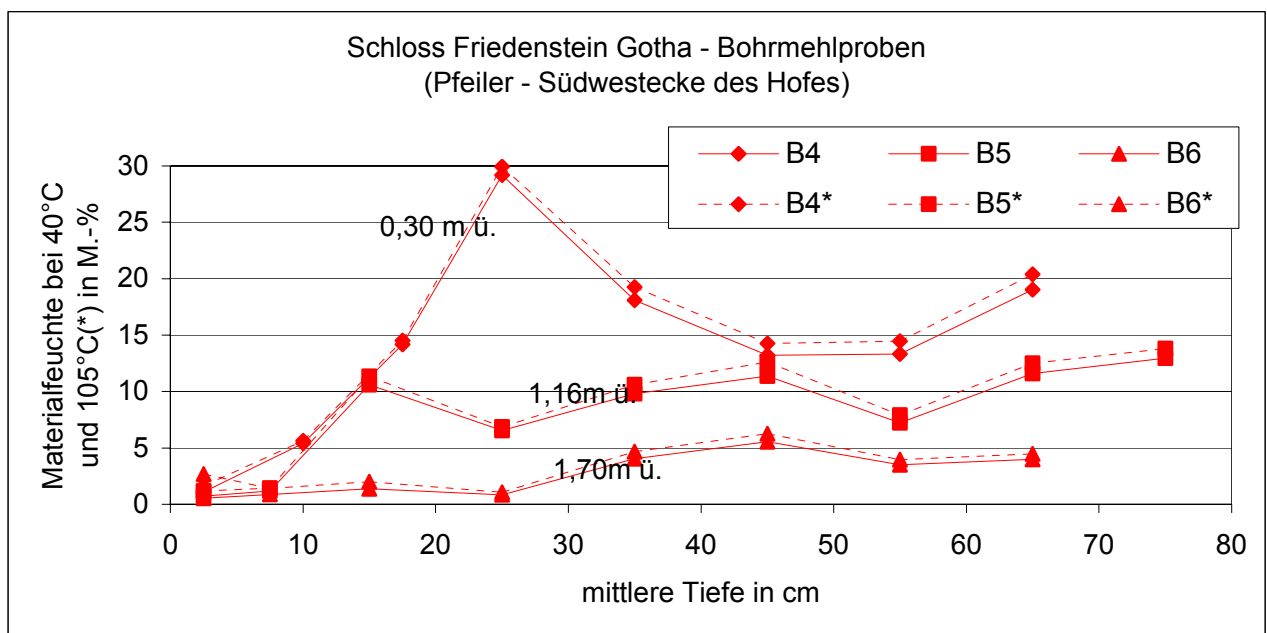
Bei den Untersuchungen konnten in den Kernbereichen der Pfeiler immer höhere Materialfeuchten nachgewiesen werden als in den äußeren Mauerschalen. Vermutlich wird das Wasser im Bereich der Mörtelauffüllungen im Inneren der Pfeiler besser kapillar transportiert als im Sandstein.

Abb. 4-4: Materialfeuchte (Trocknung bei 40°C; \* Trocknung bei 105°C) in Bohrmehlproben aus Fugenbereichen eines Pfeilers der Südwestecke des Hofes

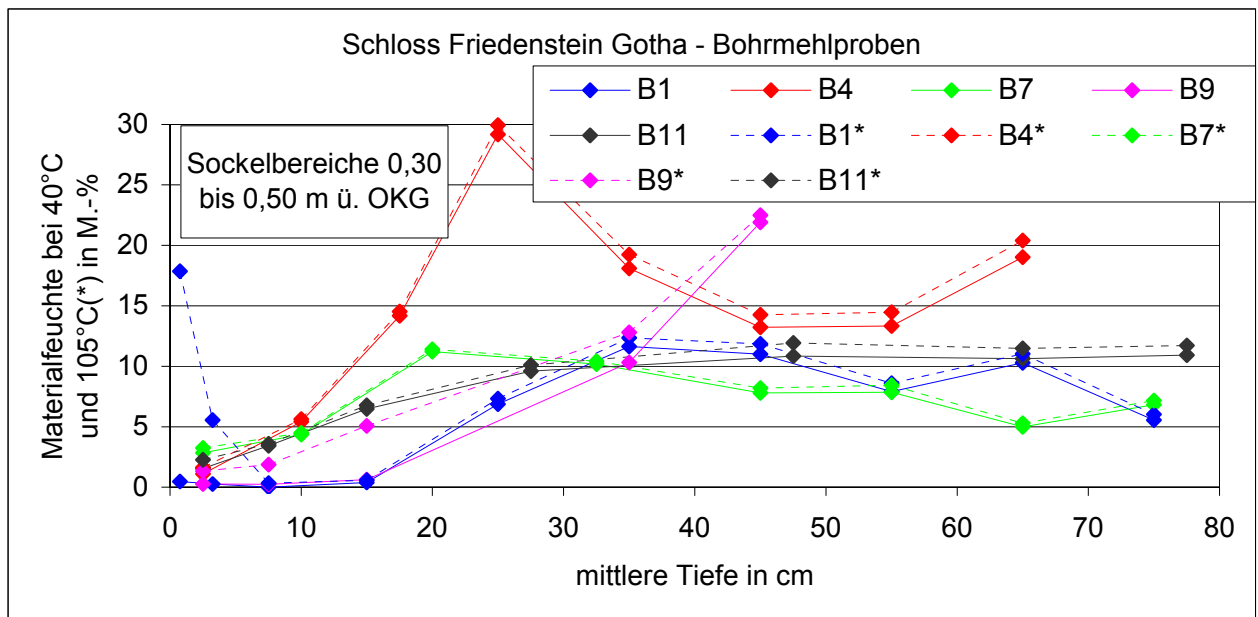
**Abb. 4-5: Materialfeuchte (Trocknung bei 40°C; \* Trocknung bei 105°C) in Bohrmehlproben aus Mörtelfugen in Sockelbereichen von 5 verschiedenen Pfeilern**

Die Feuchtebelastung ist in den unteren Bereichen der Pfeiler sehr hoch und nimmt mit der Pfeilerhöhe ab. Erhöhte Feuchtegehalte waren in den hier untersuchten Pfeilern bis in eine Höhe von etwa 1,70 m nachweisbar.

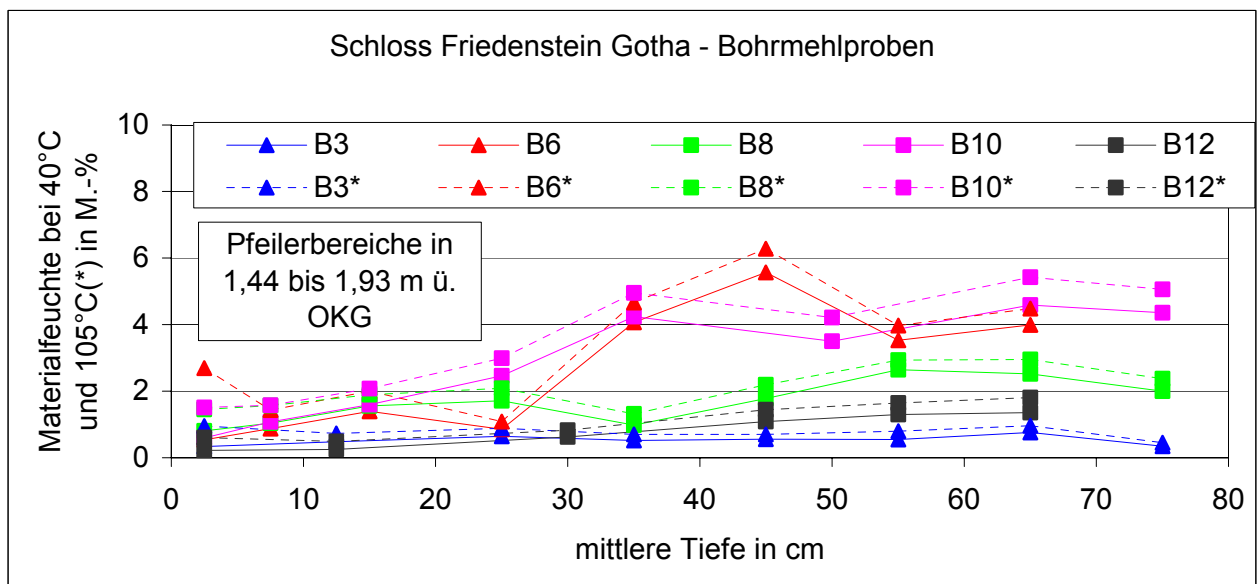
**Abb. 4-6: Materialfeuchte (Trocknung bei 40°C; \* Trocknung bei 105°C) in Bohrmehlproben aus Mörtelfugen in oberen Pfeilerbereichen von 5 verschiedenen Pfeilern**

Feuchteinträge sind möglich über die umlaufende offene Rinne, die frei auslaufenden Fallrohre der Dachentwässerung und durch Niederschläge über die waagerechten Flächen der Gesimse. Am Anbau im Bereich der Nordostecke kommen Undichtigkeiten im Dachbereich hinzu.

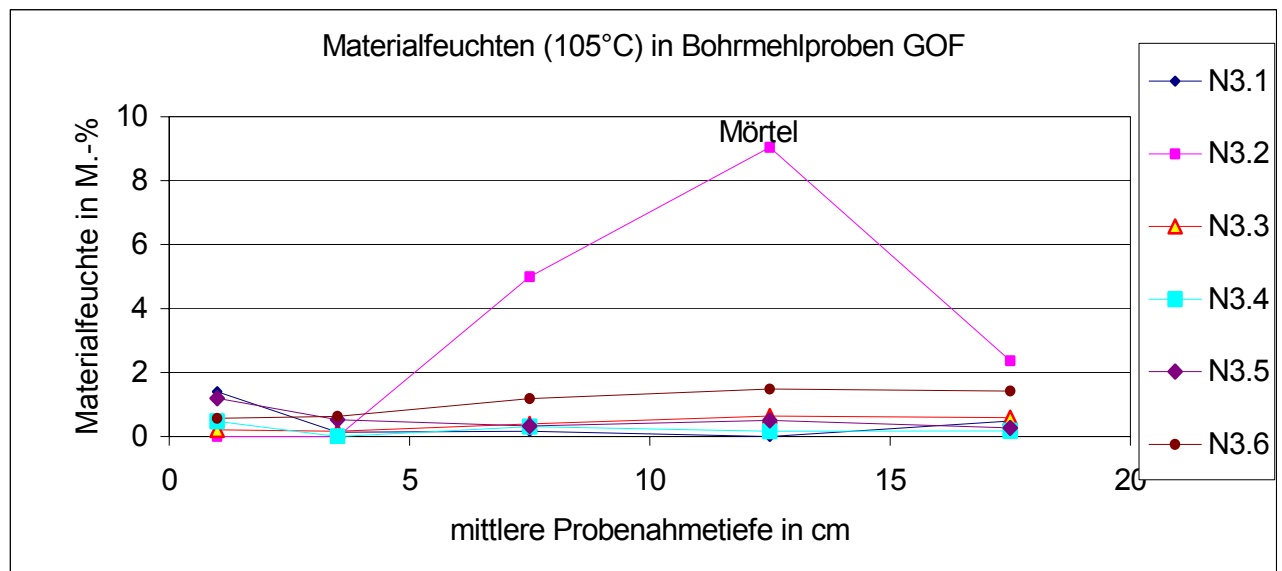
Abb. 4-7: Materialfeuchten in Bohrmehlproben aus Sandsteinen der Probeachse GOFN3

Ein scheinbar extremer Anstieg der Materialfeuchten an der Stelle N3.2 ist durch das Vorhandensein eines mineralischen Mörtels, der für den Versatz einer Vierungsplatte verwendet wurde bedingt. Es fällt weiter auf, dass im unteren Pfeilerbereich (N3.1) und über dem Gesims (N3.5) die Materialfeuchten in den oberflächennah entnommenen Proben ansteigen. Auch hierin sind Indizien für Spritzwassereinflüsse und Einflüsse der unzureichenden Wasserabführung durch eine offene Regenrinne zu sehen.

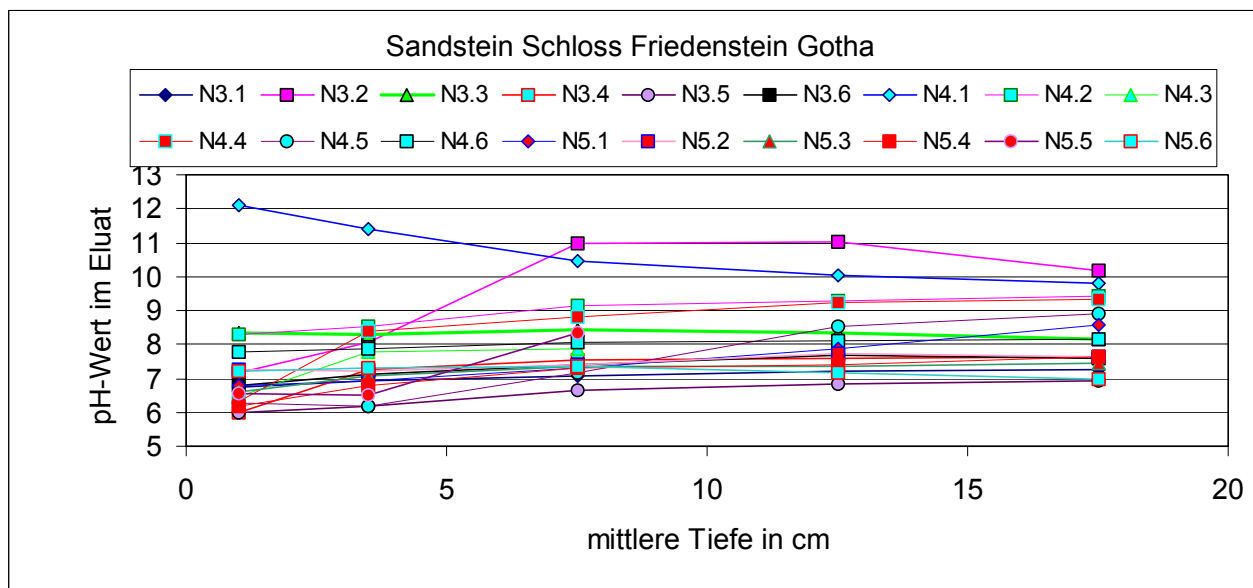
Abb. 4-8: pH-Werte in Eluaten aus Bohrmehlproben von allen Probenahmestellen aus Sandsteinen

In den Bereichen der Probenahmestellen N4.1 und N3.2 werden pH-Werte in den Eluaten von > 11 erreicht. Hier sind Vierungen mit zementhaltigen Mörteln eingesetzt worden. an allen anderen Probenahmestellen bewegen sich die pH-Werte in den Eluaten zwischen etwa 6 und 9,5. Somit können für diese Proben die elektrischen Leitfähigkeiten als Maß für die Gesamtbelastungen verwendet werden.

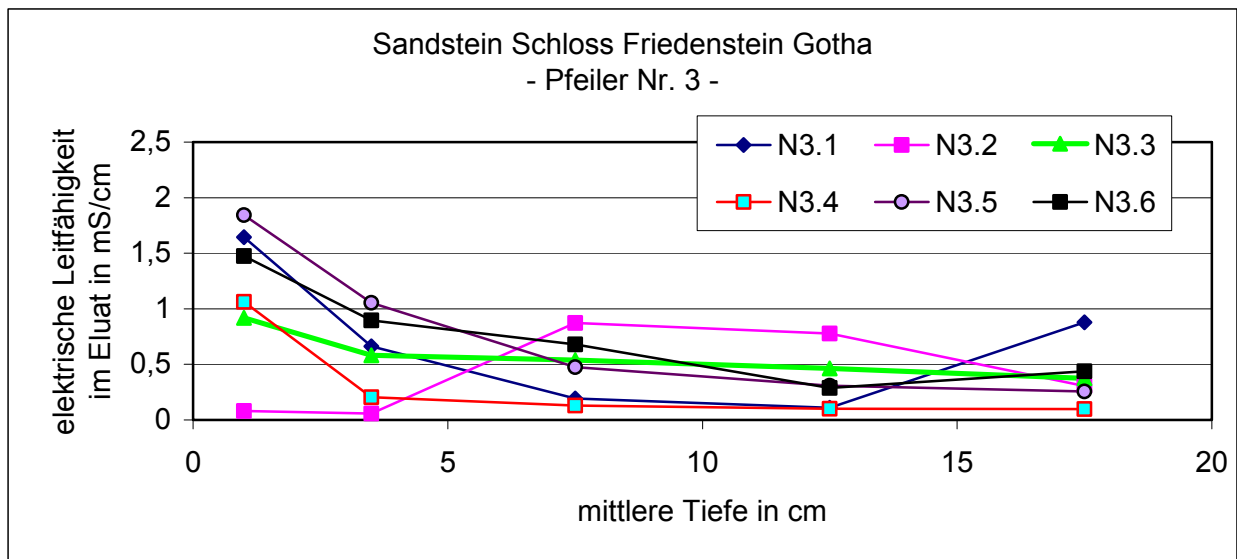
Abb. 4-9: Elektrische Leitfähigkeiten in Eluaten aus Sandsteinproben der Probeachse GOFN3

Außer an der Stelle N3.2 (neue Vierung) ist immer ein Anstieg der elektrischen Leitfähigkeiten in den Eluaten in Richtung Wandoberflächen nachzuweisen.

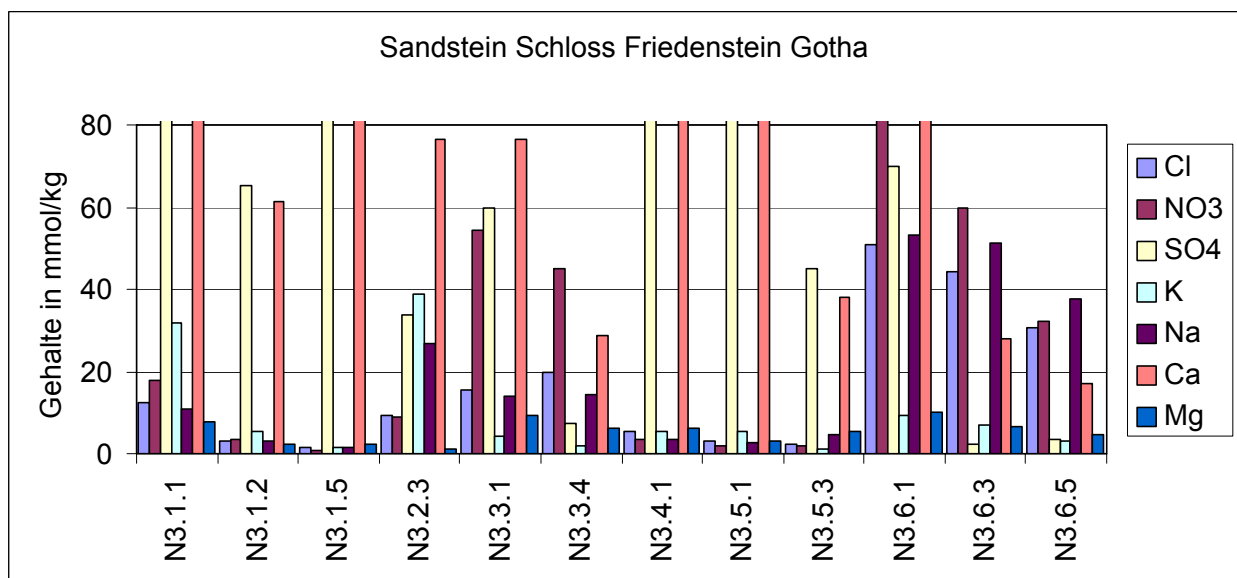
Abb. 4-10: Wasserlösliche An- und Kationen in Sandsteinproben der Probeachse GOFN3

Oberflächennah (N3.1.1, N3.3.1, N3.4.1, N3.5.1 N3.6.1) werden die wasserlöslichen Salze durch Gips dominiert. Etwa in mittlerer Pfeilerhöhe zum Hof (N3.3) und zum Arkadengang (N3.6) sind hohe Nitratbelastungen vorhanden. An der Probenahmestelle zum Arkadengang hin (N3.6) kommen zusätzlich noch hohe Gehalte an Chloriden hinzu.

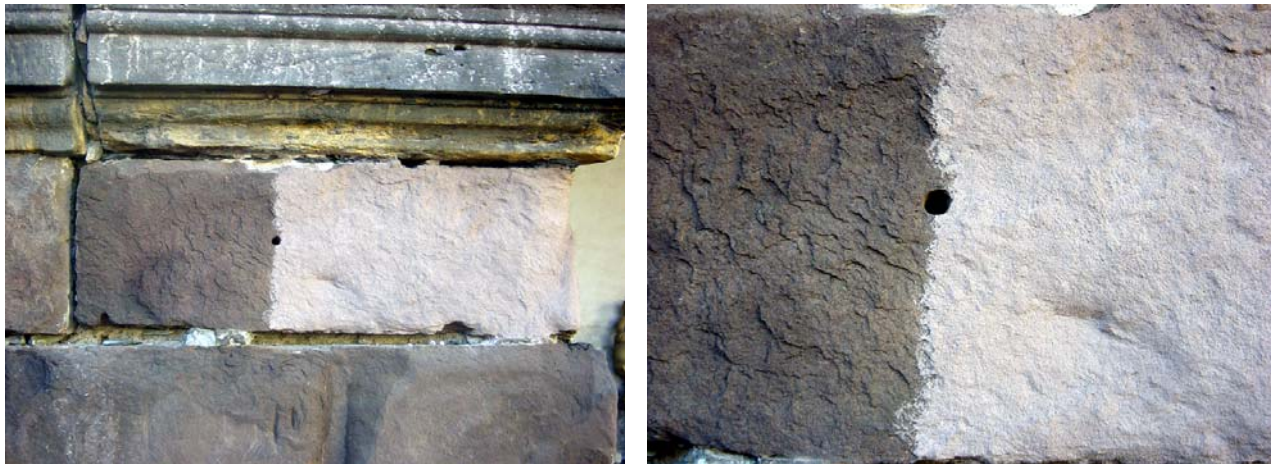
Die beiden nachfolgenden Bilder zeigen eine Probefläche mit einer Rezeptur, die den geringeren Pigmentgehalt aufweist. Im Vergleich zur Steinfläche, die nur konservatorisch (Festigung, Schalenanklebung) behandelt wurde, erscheint die mit der Schlämme überarbeitete Fläche geschlossener. Gleichzeitig kann aber immer noch die durch Abwitterung entstandene Struktur der Steinoberfläche nachempfunden werden.

**Bilder 5-2 und 5-3: Probefläche an einem Pfeiler auf der Südseite des Schlosshofs**

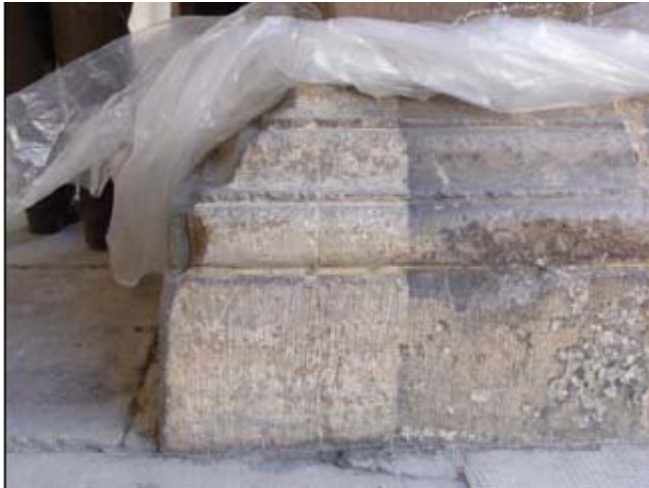
**Bild 6-3:**  
**Teilbereich des Sockels auf der Nordseite des Pfeilers TF-3 nach der Reinigung mit einem Feinsandstrahlgerät**

Die Reinigung der Oberflächen erfolgte mit Hilfe eines Feinsandstrahlgerätes. Als Strahlgut wurde Glasmehl verwendet. Ziel der Maßnahme war vor allem das Ausdünnen der aufliegenden Krusten sowie der Filmen. Ein weiteres Ziel war die Entfernung von Zement- und Farbspritzern. Im Bereich der Gesimse und Sockel wurden Probeflächen angelegt.

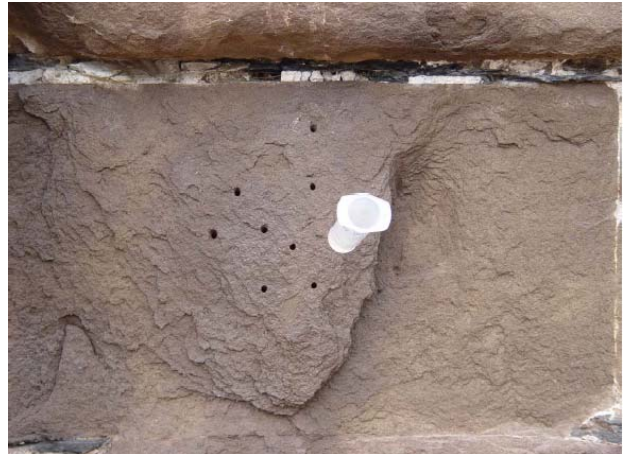
**Bild 6-5:**  
Nordseite des Pfeilers TF-2 mit einer  
Probefläche unmittelbar nach dem  
Festigen/Hinterfüllen mit Epoxydharzlg. 20%ig

Zur Überbrückung von Mikrorissen, Klüften und zur Konsolidierung von Mürbezonen an stabilere Untergründe kam eine aufbauende Festigung mit Epoxydharzlösungen zum Einsatz. Verwendet wurde hier das Produkt Epilox 19-32, als Lösung in den Konzentrationen 10% und 20%.

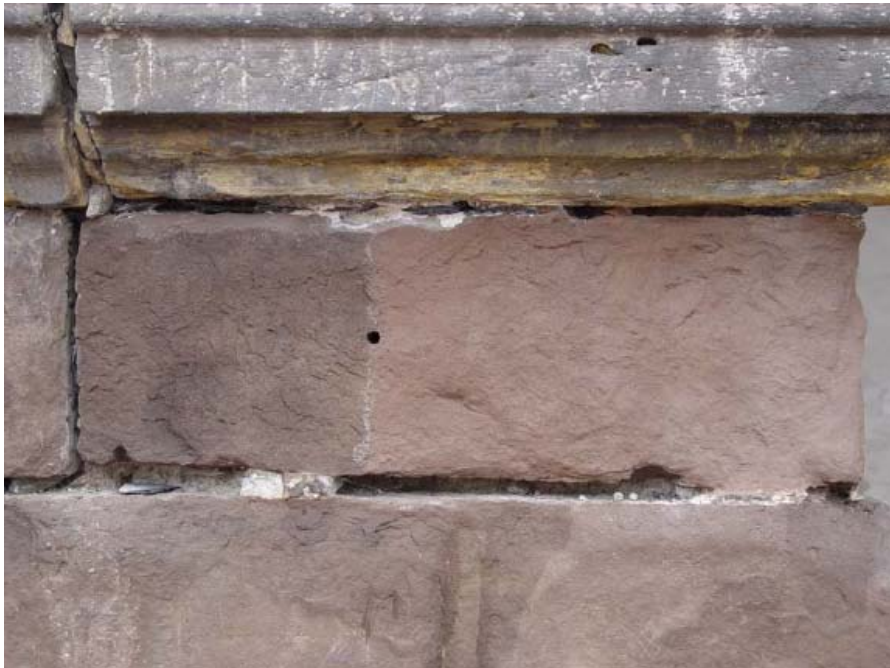
**Bild 6-6:**  
Nordseite des Pfeilers  
TF-2: Probefläche mit  
konservatorischem  
Oberflächenverschluss  
mit Schlämme

Ein konservatorischer Oberflächenverschluss erfolgte auf zwei Teilflächen der Testfläche TF-2 in Form einer ganzflächigen dünn aufgetragenen Schlämme und einem Anböschen aufstehender Schalen und Abblätterungen mittels acrylatgebundenem Mörtel (siehe auch Abschnitt Entwicklung von Technologien und Materialien zur Sanierung).

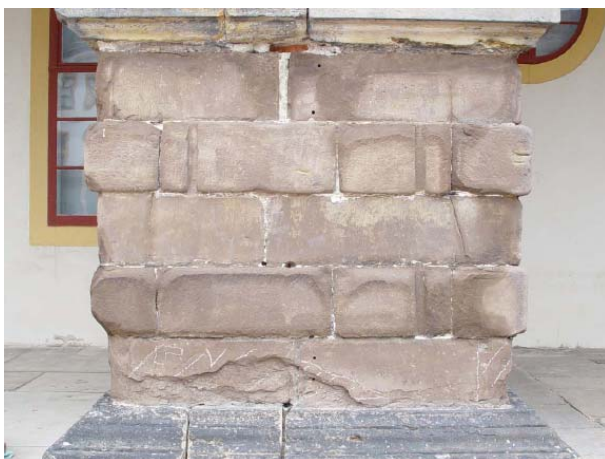
**Bild 6-8:**  
Nach Westen exponierte Fläche des Pfeilers  
TF-3: Vorzustand vor Oberflächenformulierung  
mit Steingängungsmörtel

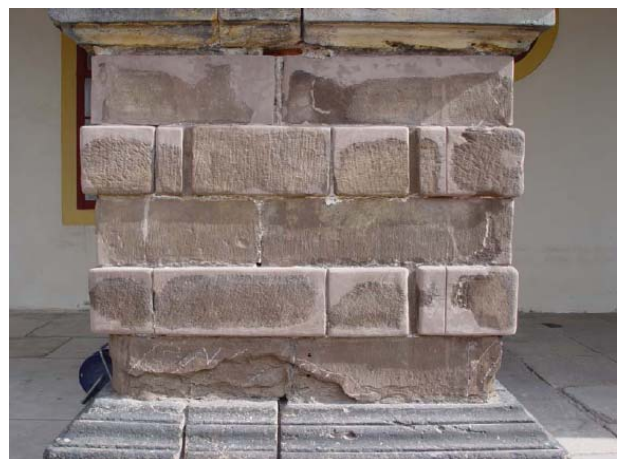
**Bild 6-9:**  
Nach Westen exponierte Fläche des Pfeilers  
TF-3: Zustand nach dem Abschluss der Ober-  
flächenformulierung mit Steingängungsmörtel

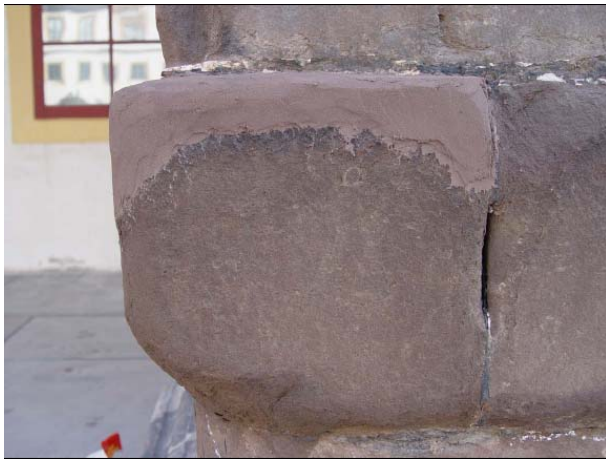
**Bild 6-10:**  
Nach Westen exponierte Fläche des Pfeilers  
TF-3: Oberflächenformulierung nach dem  
Antrag des Steinerfüllungsmörtels an einer  
zurückgewitterten Steinkante

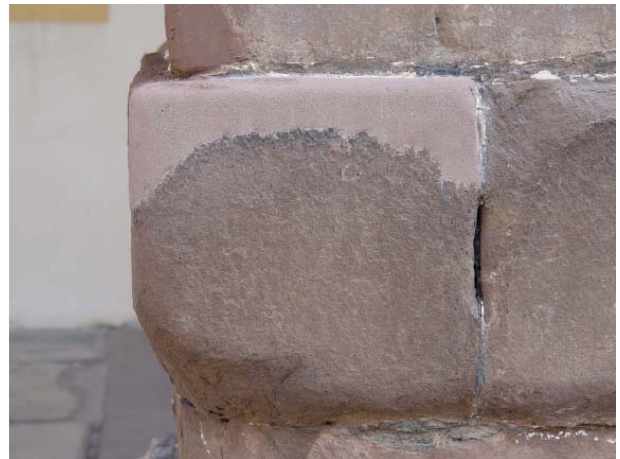
**Bild 6-11:**  
Nach Westen exponierte Fläche des Pfeilers  
TF-3: Steinkante nach dem Anpassen der  
Oberflächen des Steinerfüllungsmörtels an  
den ursprünglichen Bestand

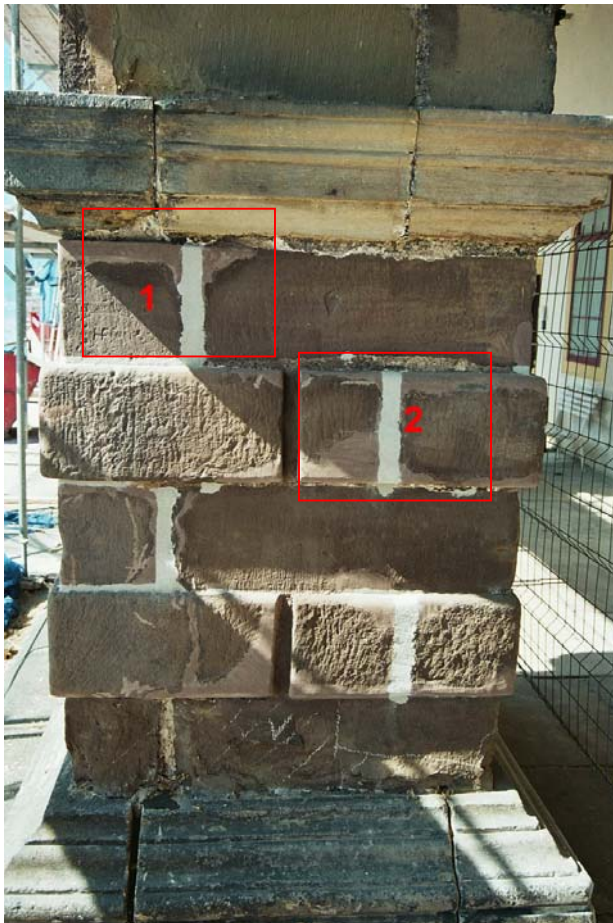
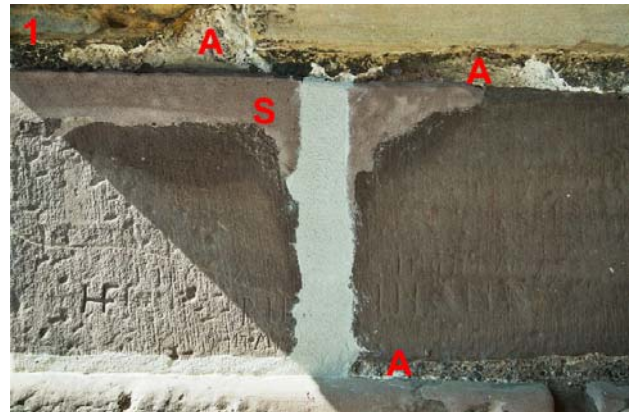
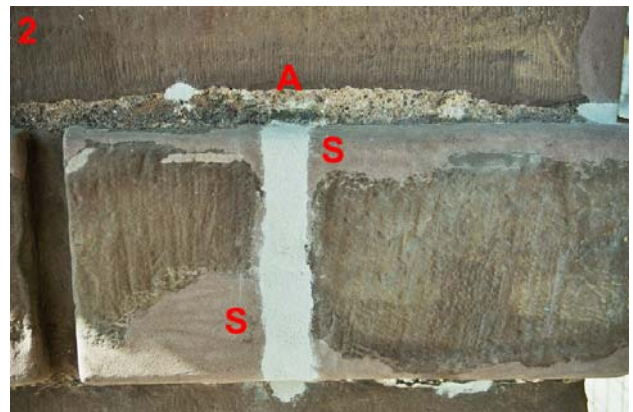
#### **Bilder 7-1 bis 7-3:**

An den Testflächen waren nach einem Jahr Standzeit keine sichtbaren Schäden nachweisbar. In den nachfolgenden Bildern sind typische Bereiche dargestellt.

**Nach Süden exponierte Testflächen: Es können gute Anbindungen an alle vorkommenden Materialien („A“ – Altmörtel, „S“ – Steinerfüllungsmörtel) festgestellt werden.**

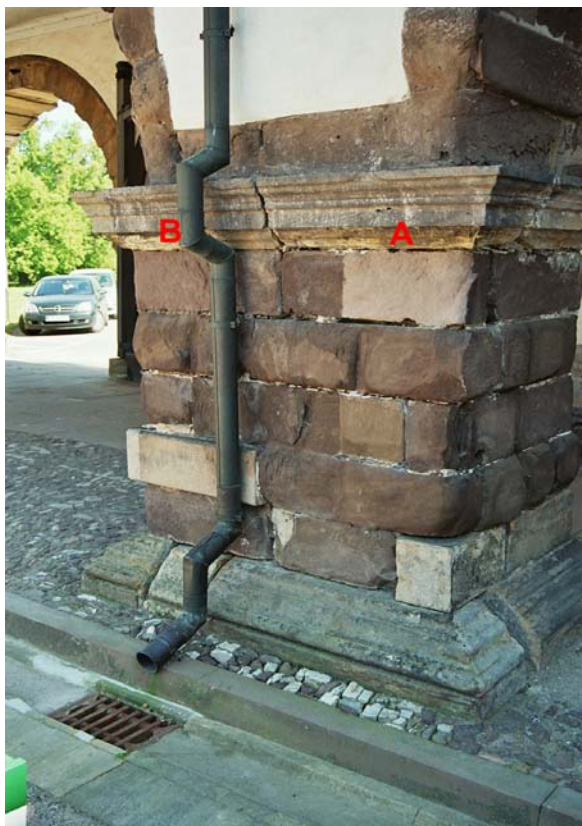
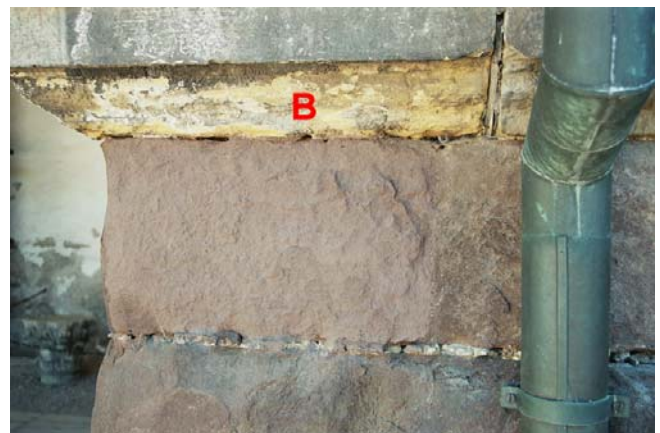
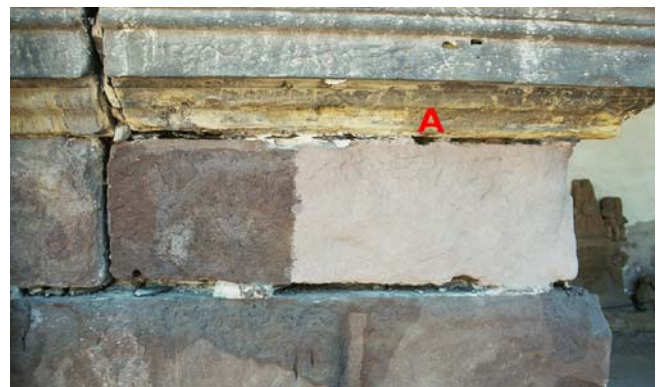
**Bilder 7-5 und 7-6:**

**Testflächen mit acrylatgebundenen Schlämmen (A=wenig pigmentiert, B=stärker pigmentiert)**

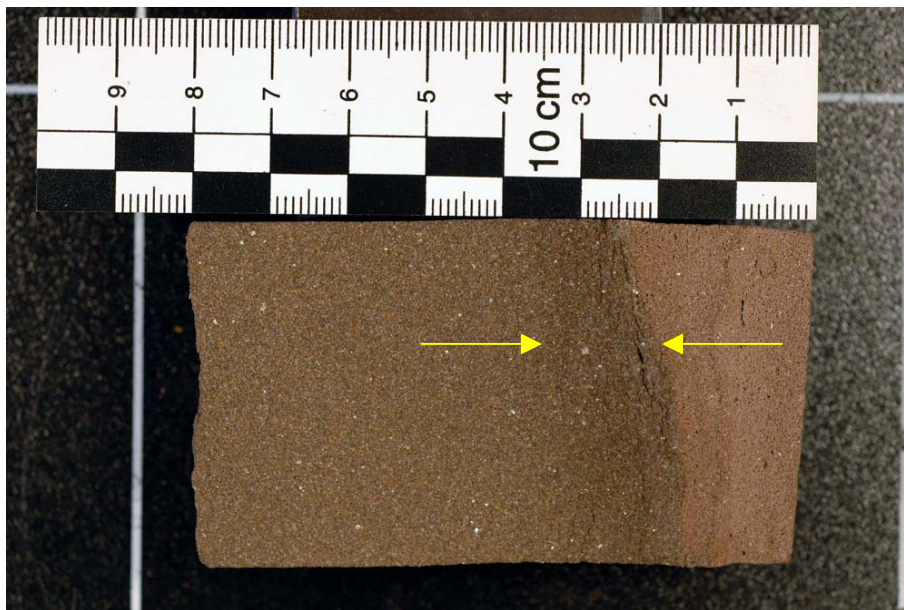
**Bild 7-7: Profilschnitt eines Bohrkerns aus dem Probepfeiler der Arkadenostseite (TF 3)**

Um die Eindringtiefe des Steifigers zu überprüfen, wurde ein Bohrkern gezogen. Dabei konnte bereits durch die bestehende Dunkelfärbung des Steins in Bereichen die mit KSE 300 E getränkt worden waren, die Eindringtiefe festgestellt werden. Es zeigte sich, dass die Eindringtiefe dieses Festigers nur etwa 10 bis 15 mm beträgt (Bild 7-7).

Rechts befindet sich der Restauriermörtel (hellbraun) auf der schräg verlaufenden ehemaligen Steinoberfläche. Links daneben deutet sich durch eine geringfügige Verdunklung in einer Stärke von 10 bis 15 mm der gefestigte Bereich an (Pfeile).

Es ist auch zu erkennen, dass kurze, feine Risse vom Festiger „umflossen“ wurden, so dass auch dahinter liegenden Bereiche getränkt wurden.

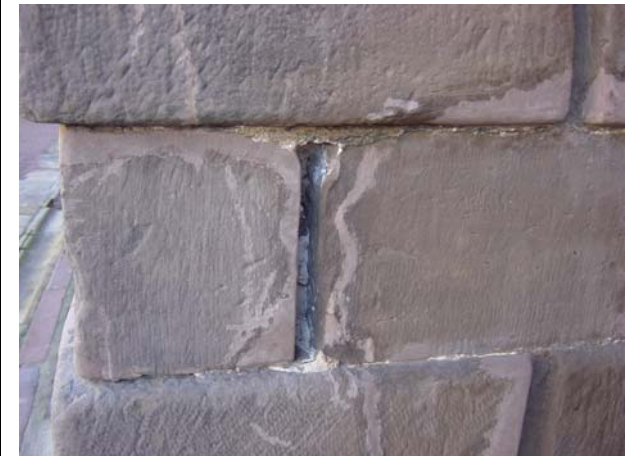
<b>Bild 8-1 und 8-2: Steinerne Ergänzungen und Schalenanböschungen aus Acrylatmörtel</b>

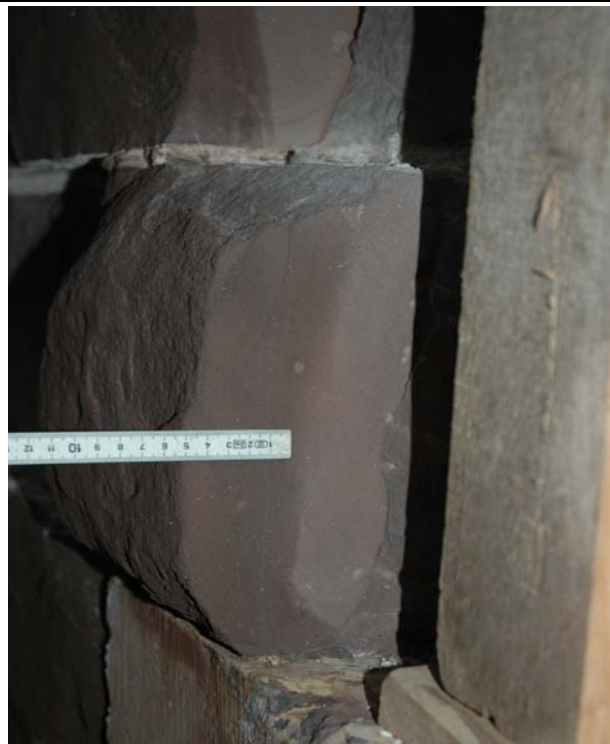
**Bild 8-5: Eindringtiefe (4-5 cm) des Festigers an senkrechten Bossen nach der Hauptfestigung**

Bei der Festigung der Gothaer Lettenkohlsandsteine zeigte sich, dass an senkrechten Oberflächen bereits durch einfaches Fluten mühelos Eindringtiefen bis zu 5 cm erreicht werden können (vgl. Bild 8-5). An gewölbten Untersichten hingegen konnten diese Eindringtiefen trotz geänderter Applikation (durch Packer) nicht erreicht werden (vgl. Bild 8-6).

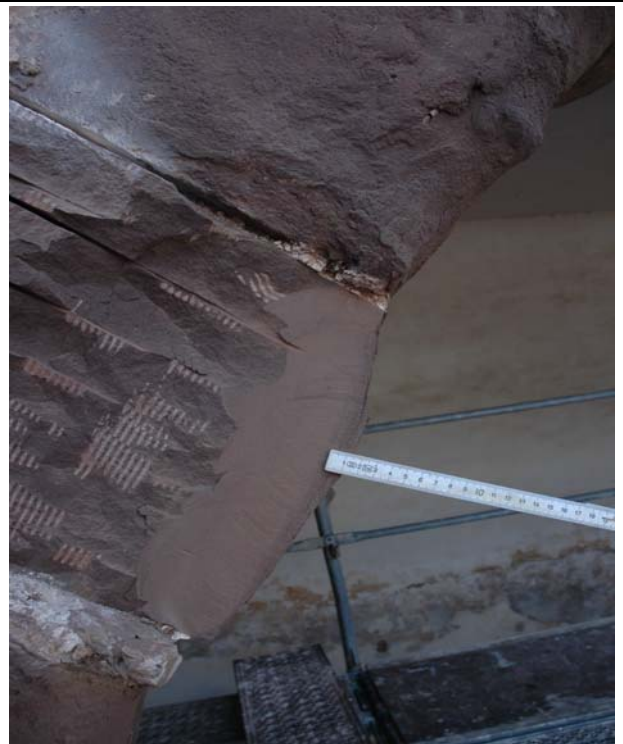
**Bild 8-6: Eindringtiefe (ca. 1 cm) des Festigers an überhängenden Bossen nach der Hauptfestigung**

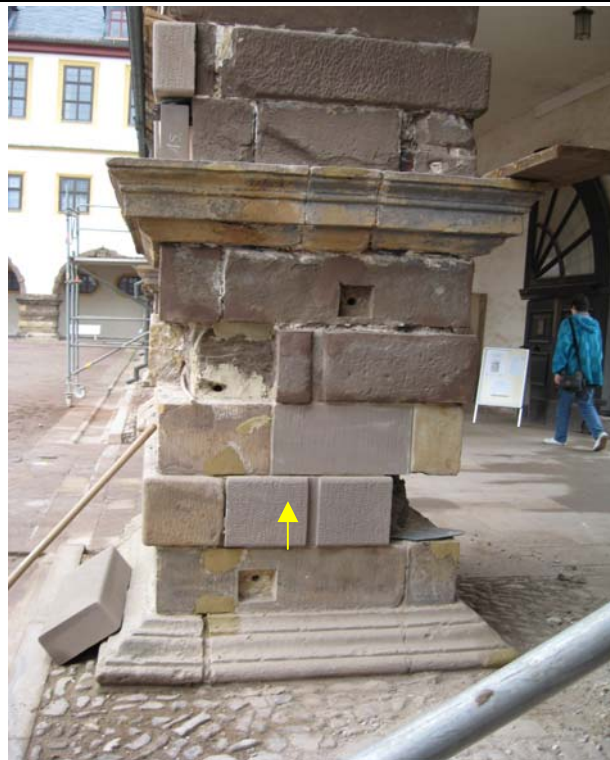
**Bild 8-7: Vierungen aus Lauterbacher Lettenkohlsandstein (gelber Pfeil)**

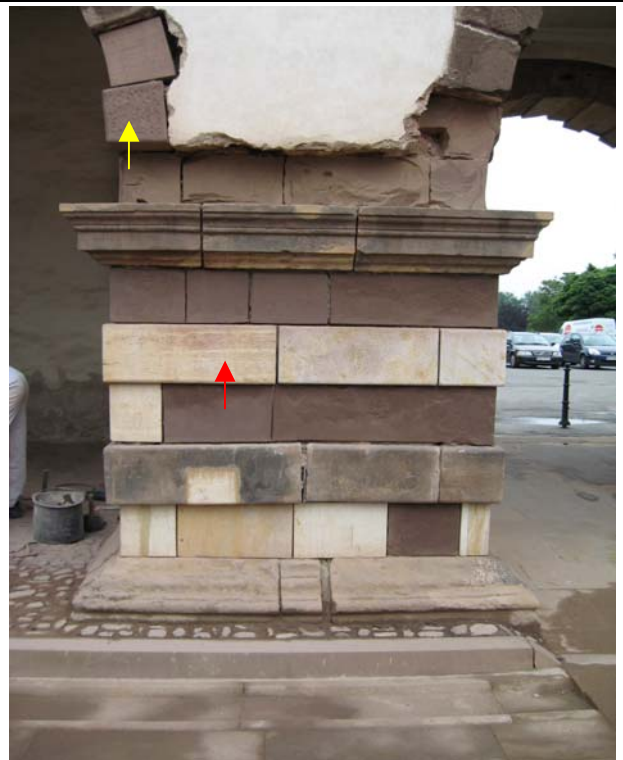
**Bild 8-8: Vierungen aus Freudenbacher Lettenkohlsandstein (gelber Pfeil) und Seeberger Sandstein (roter Pfeil)**

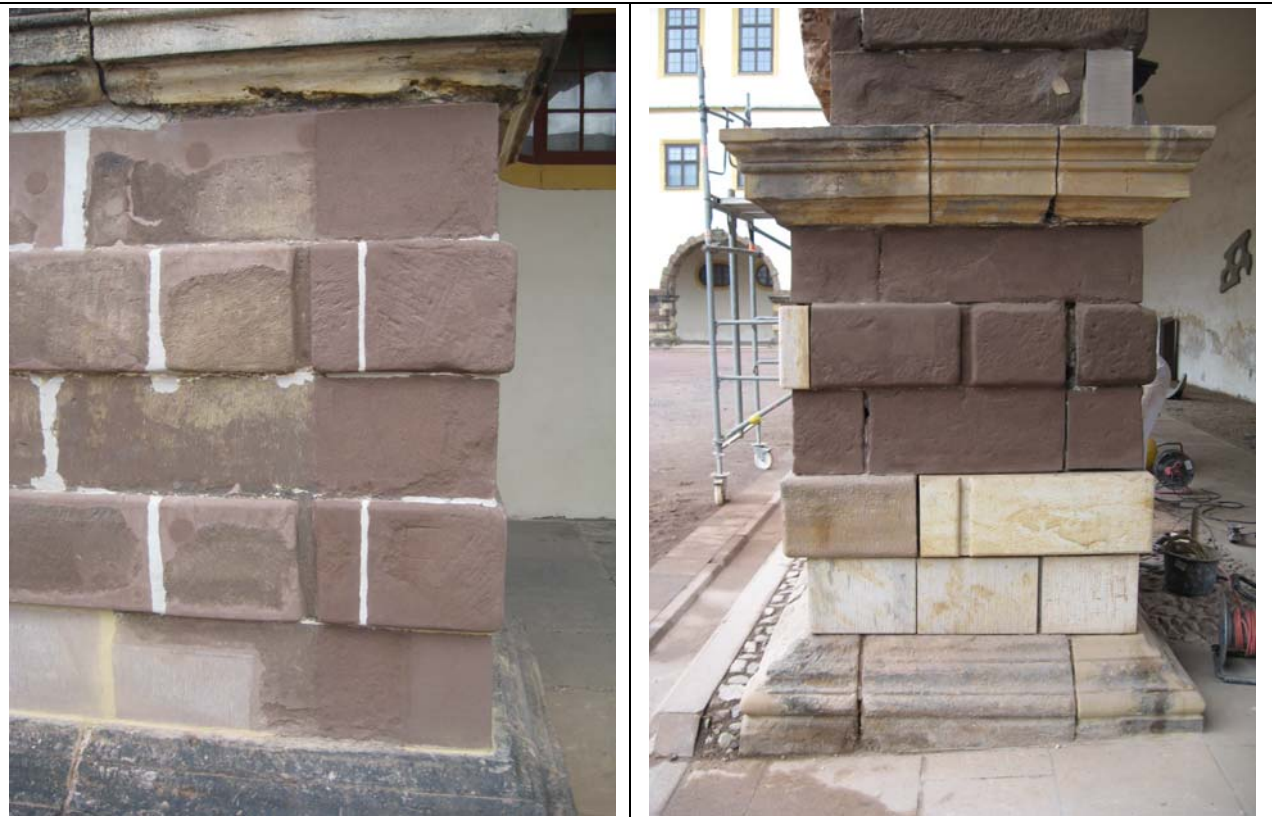
**Bild 8-9 und Bild 8-10: Schlammproben an Musterpfeilern**

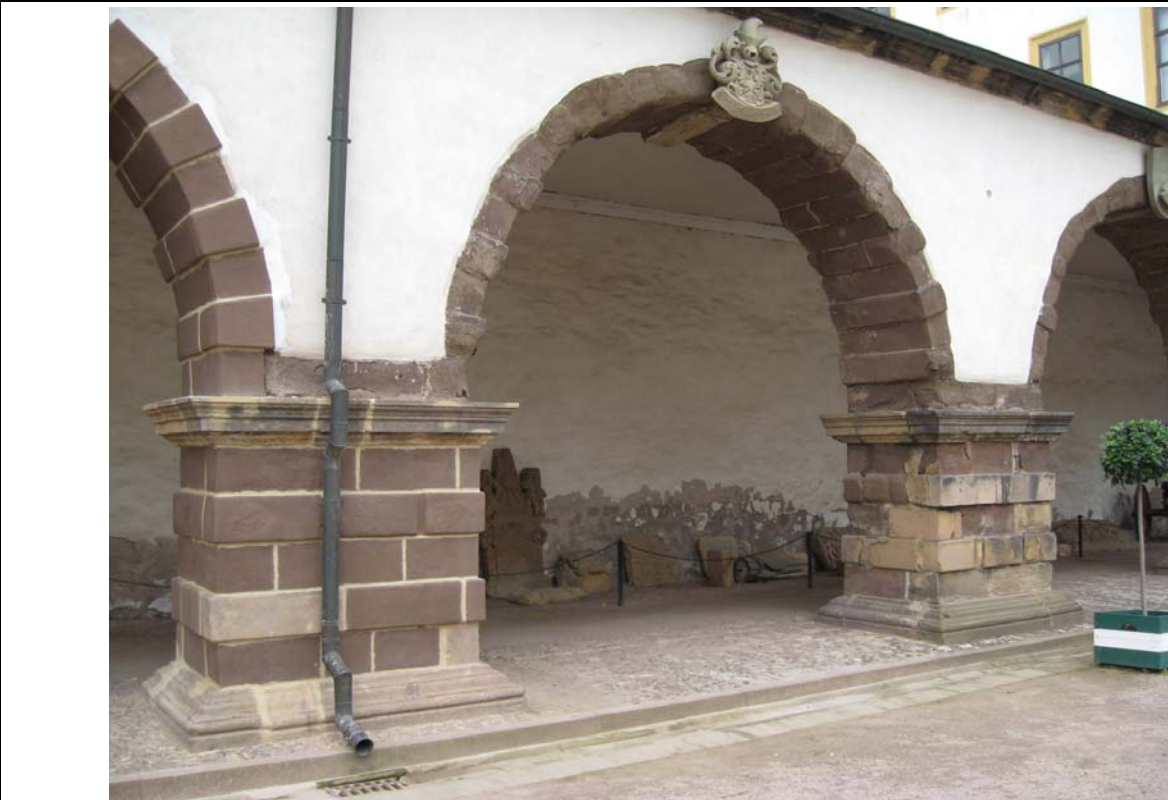
**Bild 8-11: Endzustand eines Arkadenbogens der Musterfläche nach der Verlegung (linke Bildhälfte) im Vergleich zu einem Bogen der nicht restauriert wurde (Bildmitte und rechts)**
